Kalmarhem AB

Kvarteret Inspektoren

Miljöanpassad ombyggnad

Kalmar den 1 mars 2002
KALMARHEM AB

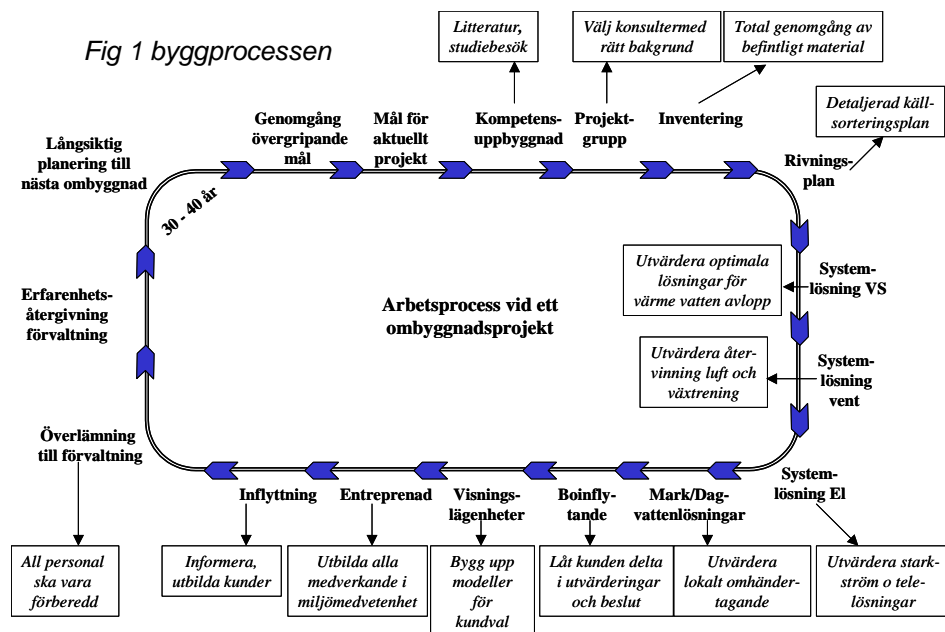
Processen har illustrerats med en tidsplan i form av en "travbana" som anger samtliga skeden allt från förplanering och målsättningar till överlämnande till förvaltningen med dess erfarenhetsåtergivning.

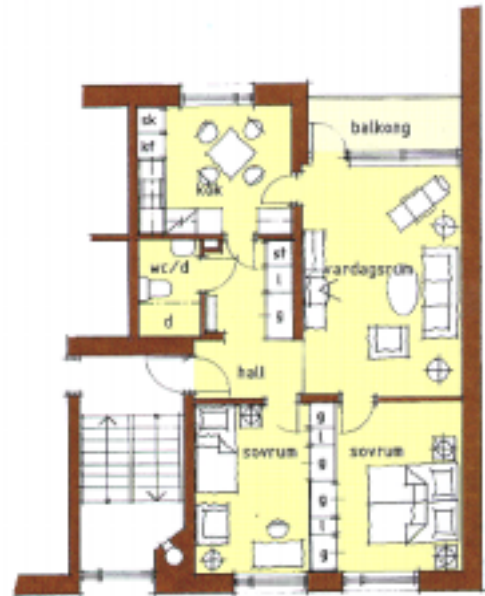
Varsam ombyggnad

Lägenheten har byggts om i mycket begränsad omfattning.

Principen har varit att behålla allt som inte är slitet.....

Ombyggnaden har omfattat:

- Sänkning av golv i badrum
- Installation av våtrumskassett
- Byte till bredare badrumsdörr
- Ventilationskåpa i kök
- Byte av kyl till kyl/frys
- Omtapetsering av ett sovrumsrum och hall
- Ommålning av kök
- Ny golv- och väggbeklädnad i badrum
- Utbyte av elinstallationer med särskilda anordningar för reducering av elektriska fält

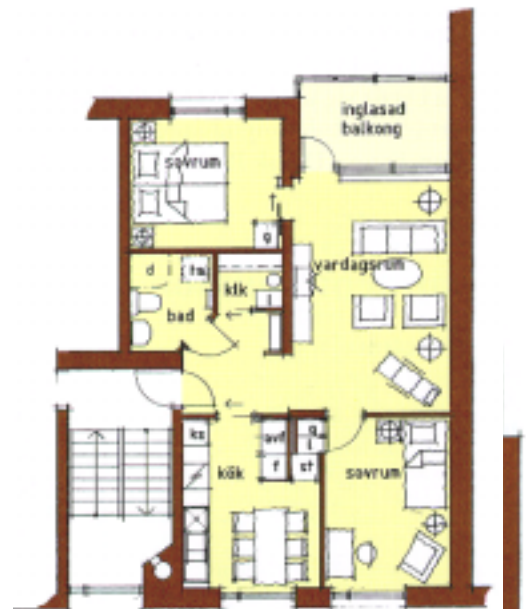
Normal ombyggnad

Ombyggnaden motsvarar vad som normalt görs när äldre flerbostadshus rustas upp.....

Ombyggnaden har omfattat:

- Ett sovrumsrum mot gata har bytt plats med kök
- Ny köksinredning med avfallsskvarn och specialsåp för källsortering
- Ny klädkammare
- Utökning av badrum
- Sänkning av golv i badrum
- Installation av våtrumskassett med urinseparerande toalett
- Ny golv- och väggbeklädnad i badrum
- Parkettgolv i sovrumsrum
- Omtapetsering och ommålning
- Utökning och inglasning av balkong
- Utbyte av elinstallationer med särskilda anordningar för reducering av elektriska fält
- Installation av centraldammsugare

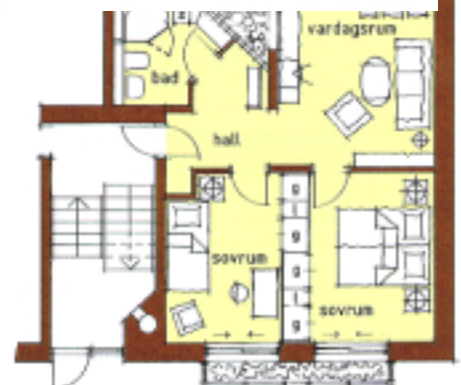
Spetsombyggnad

Lägenheter har utrustats med en allra senaste spets tekniken vad gäller kredsloppsombyggnad.....

Ombyggnaden har omfattat:

- Helt ny köksinredning inklusive svalskåp med naturlig kylning
- Utökning av badrum, urinseparerande toalett och specialinstallationer för vatten och avlopp
- Ljusprisma med glasblockväggar
- Klimatskärmar utanför kök, vardagsrum och sovrum
- Golv av klinker i badrum, hall och klimatrum
- Golv av asklamellparkett i vardagsrum och sovrum
- Målning med emulsionsfärger, äggoljetempera, tempera- och linoljefärger
- Speciella VVS-installationer för hantering av gråvatten och urin
- Växtfilter i klimatrum samt temperatur- och fuktstyrda ventilationspjäll
- Speciella elinstallationer med särskilda anordningar för reducering av elektriska fält

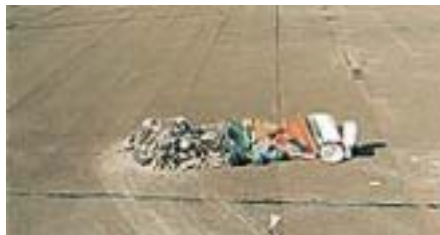
Varsam ombyggnad

För att skapa en bild av mängden rivningsmaterial vid de olika ombyggnadsalternativen källsorterades allt material i tre olika fraktioner nämligen fyllnadsmaterial, brännbart material och material som återanvändes.

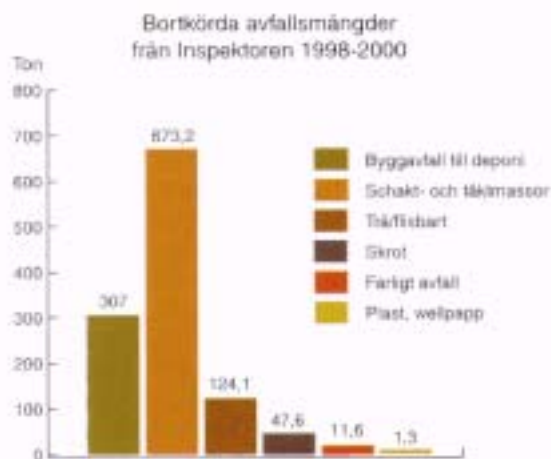
Enligt tabellen ovan kördes ca 307 ton byggavfall till deponi och projektets mål på 20 kg/m² total bruttoarea ger ca 290 ton dvs. målet nåddes nästan.

En av kvarteret Inspektorens betydande miljöaspekter var restprodukter och ett av miljömålen att minimera mängden restprodukter till deponi (20 kg/ombyggnadsyta). Lösningen hette källsortering och i samråd med kommunen och mottagarföretaget Stena metall bestämdes vilka fraktioner som skulle sorteras för att motsvara förekommande hämtning och mottagningssystem.

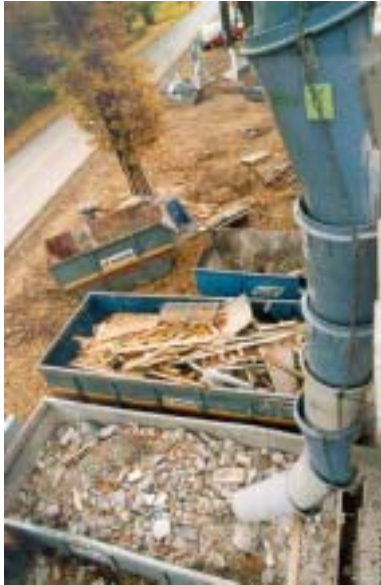
Vid planering av entreprenadfasen upprättades en arbetsplatsdispositionsplan i vilken källsortering var en viktig del. Större containrar och miljöstation placerades så att transporter blev så korta och okomplicerade som möjligt. På arbetsplatsen fanns en miljöstation upprättad av färgleverantören, i vilket målarburkar omhändertogs och penslar rengjordes i ett slutet system.
