Kalmarhem AB

Kv Inspektoren

Rapport avseende vatten och avlopp

Kalmar den 1 mars 2002

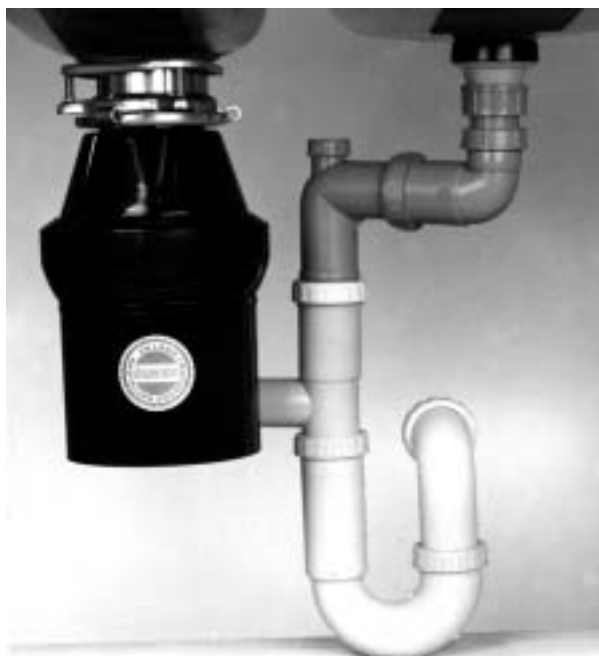
Fig 6 Köksavfallskvarn monterade under diskbänk.

Disperator modell 77, fig 6.

Baserat på detta beslutsunderlag beslutades i totalt samförstånd att **installera avfallskvarnar i samtliga lägenheter**. Det slutliga valet blev:

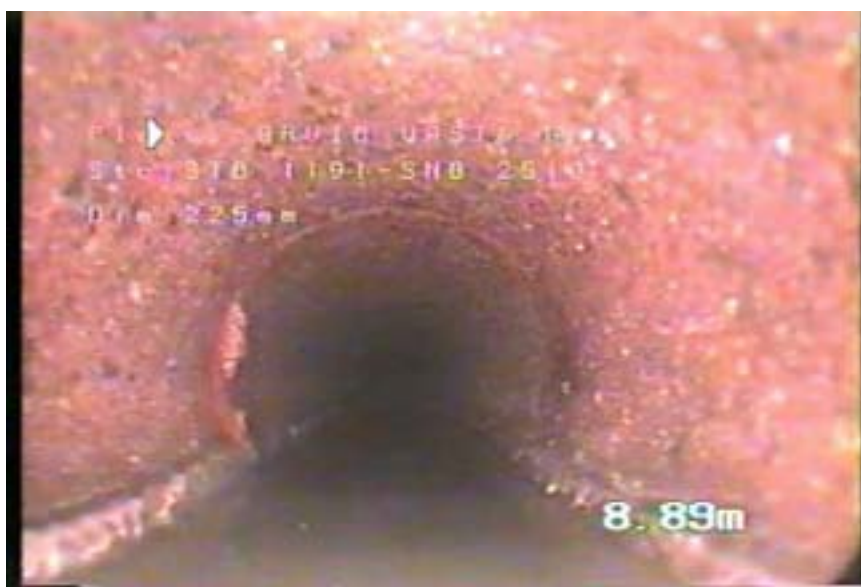
Fig 8 Bildexempel spillvattenledning 225 mm.

- Ledningens invändiga **ytbeskaffenhet** bedömdes ha en påverkan av grad 1-2.

- **Påbyggnad** på ledningsvägg (i vattenlinjen) från fett i avloppsvattnet bedömdes till grad 1 (<5 %)
- **Sedimenterat** material i form av avloppsslam bedömdes också till grad 1 (<5 %)
- **Ansamling** av flytande föroreningar till grad 1 förekom i anslutning till måttliga svackor.

Det kommunala avloppsnätet i området består av ledningar samtida med bostadsbyggnationen från slutet av femtiotalet. Rören är av betong och systemet har hittills fungerat utan driftstörningar.

Ett exempel på hur ledningen såg ut framgår av bilden i **fig 8**. Avsikten är att filmningen skall upprepas vid lämpligt(-a) tillfällen sedan speciellt avfallskvarnarna varit i drift under viss tid.
